Nyheter härifrån ULRICEHAMNS TIDNING

Ett lyft för kyrkan i Brunn.

Nya utsikter i Brunns kyrka

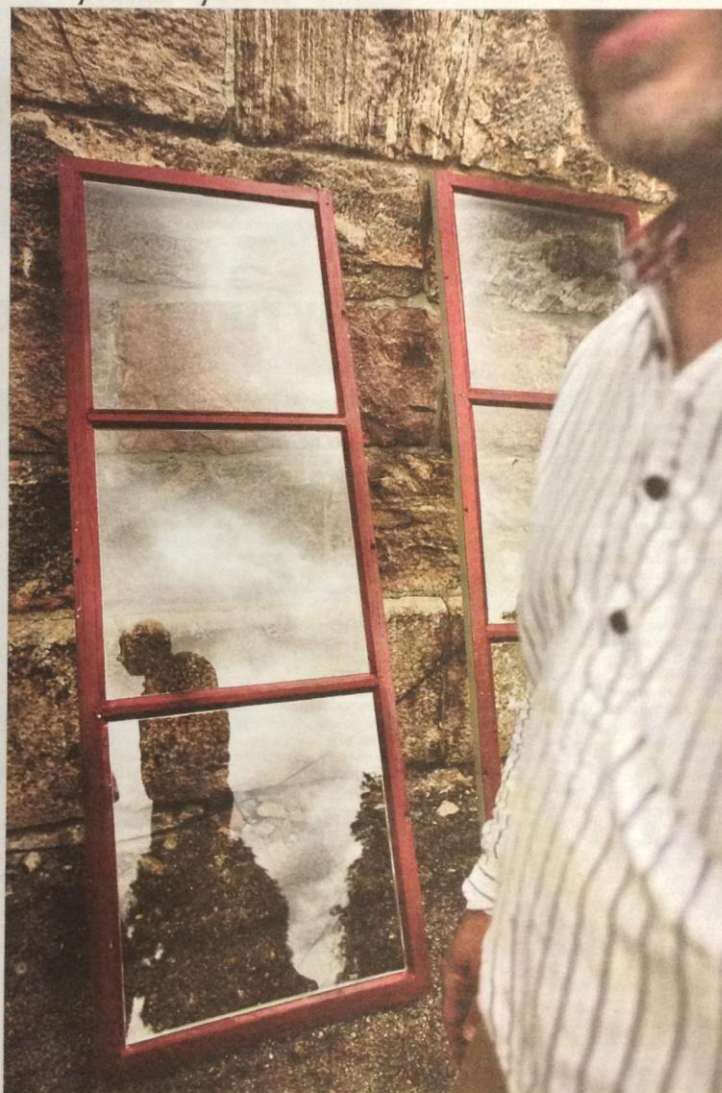
SÖDRA SIDAN AV BRUNNS kyrka har fått nyrenoverade fönster. Fyra fönsterpartier med 22 fönsterbågar har skrapats, oljats och målats om på nytt med linoljefärg i samma nyans som originalbågarna, en brunröd ton som passar fint till graniten.

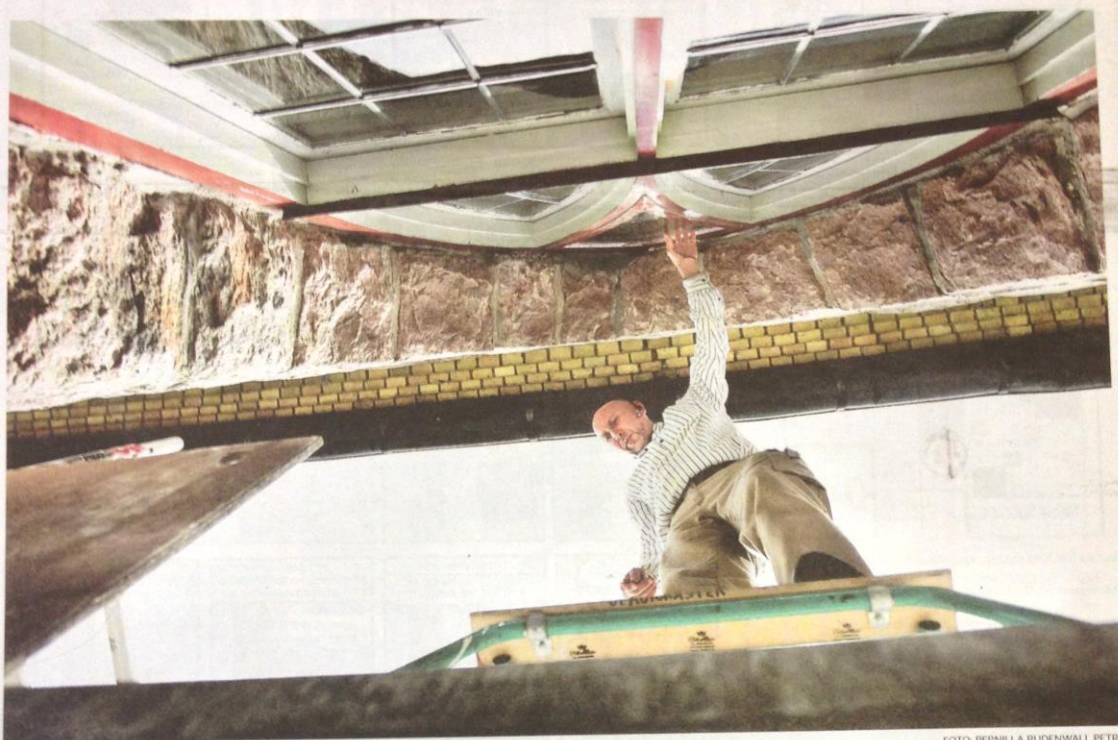
Markku Timonen skruvar fast de totalrenoverade fönsterkarmarna.

Det är fyra fönsterpartier som renoveras - ett riktigt pilljobb där de gamla, tunga och ganska ömtåliga fönstren först ska lyftas ur fönsterkarmarna. Sedan ska karmarna skrapas, kittet ska tas bort, delar av träet ersättas och allt ska oljas med linolja och målas tre gånger.

- Det svåraste jobbet är att få ur de gamla glasrutorna utan att göra sönder dem. Det är lätt hänt att glaset spricker när man värmer kittet och ska ta bort stiften, säger Markku Timonen på Dekormäster, som fått det hedersamma uppdraget att totalrenovera kyrkfönstren.

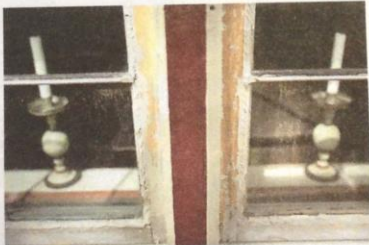
Än så länge är det enbart ytterfönstren som renoveras. Innerfönstren får klara sig ett tag till.

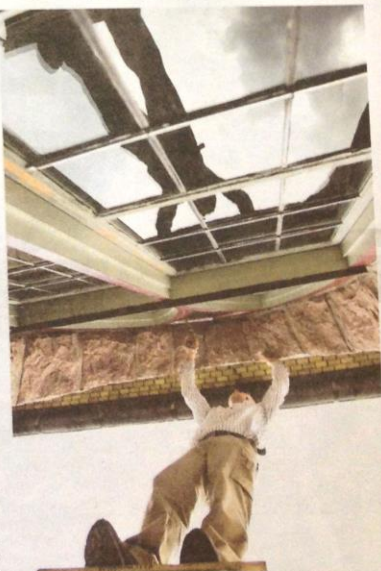
De renoverade fönstren är målade med linoljefärg och nyansen är den samma som när fönstren först sattes upp. Varje fönsterbåge är unik och passar bara på ett ställe. Cirka två månader har renoveringen tagit.

Den bruna kulören är borta från de nya fönstren och har ersatts med en rödbrun nyans som passar väldigt bra till graniten i fasaden. Kulören är så lik den ursprungliga som fanns under alla lager av färg som det går. Linoljefärg är testad för att inte alger och mögel ska sätta sig och förhoppningsvis står sig nu Brunns kyrkas nya fönster för lång tid framöver.
